Estado Plurinacional de Bolivia
Ministerio de Culturas y Turismo
RESOLUCIÓN MINISTERIAL No.389/2013

MINISTERIO DE CULTURAS Y TURISMO
Dirección General de Patrimonio Cultural
Unidad de Monumentos y Sitios.
Casa Alencastre- La Paz Bolivia

CAPITULO II **DESCRIPCIÓN ARQUITECTÓNICA DEL INMUEBLE**

PLANTAS ESQUEMATICAS
CASA ALENCASTRE

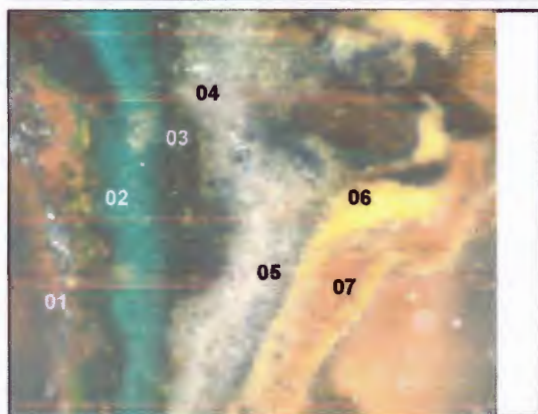
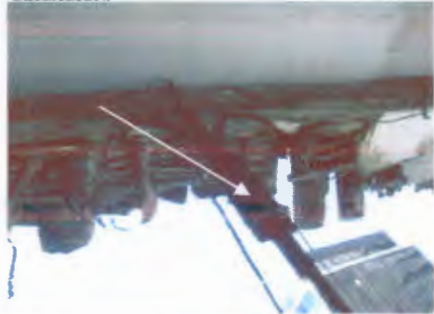
INMUEBLE :	CASA ALENCASTRE		
CATEGORIA :	VIVIENDA Y COMERCIO - MONUMENTO HISTORICO		
LOCALIZACION :	Calle Ayacucho esq. Potosí	Distrito:4	Manzana: 2 Lote: 3
EPOCA-INMUEBLE:	CASA DE 1821		
DATOS DE LA MUESTRA	EVALUACION DEL COLOR ORIGINAL		
SECTOR:	Primer Patio	OBSERVACIÓN ORGANOLÉPTICA	
DENOMINACION:	HERRERIA	Muestra:	Nº10 Pie derecho
ANALISIS :	Estratigráfico	Nº de Capas:	Ocho estratos
SOLICITANTE:	Lic. Roberto Montero	Ubicación:	2do Baranda
MATERIAL:	Revoque y capa pictórica	Aumento:	40X

Nº	DENOMINACIÓN DEL COLOR		CODIGO
11.			
10.			
09.			
08.			
07.	Amarillo:	Clarion	45(27C-4D)
06.	Amarillo	Sunlight	53(30B-4D)
05.	Grisoscuro:	Labrador blue	216(65C-2T)
04.	Gris claro:	Airway	197(52B-1P)
03.	Negro:	Black magiz	214 (65A-1A)
02.	Verde:	Nocturnal sea	202(61A-1A)
01.	Rojo	Pintura roja	
	Soporte:	Hierro (oxido de hierro)

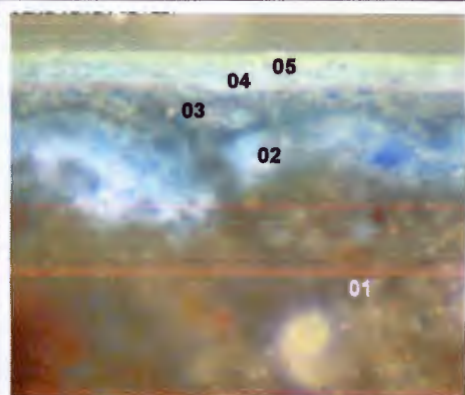
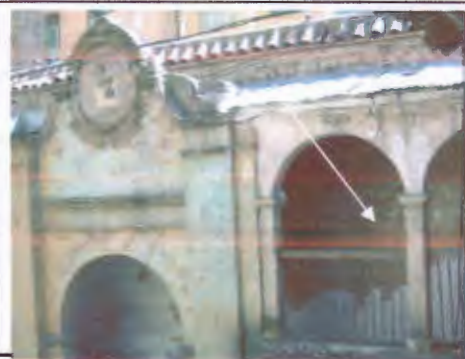
INMUEBLE :	CASA ALENCASTRE		
CATEGORIA :	VIVIENDA Y COMERCIO – MONUMENTO HISTORICO		
LOCALIZACION :	Calle Ayacucho esq. Potosí	Distrito:4	Manzana: 2 Lote: 3
EPOCA-INMUEBLE:	CASA DE 1821		
DATOS DE LA MUESTRA		EVALUACION DEL COLOR ORIGINAL	
SECTOR:	Primer Patio	OBSERVACIÓN ORGANOLÉPTICA	
DENOMINACION:	ESCALERA IMPERIAL	Muestra:	Nº7 MURO DERECHO
ANALISIS :	Estratigráfico	Nº de Capas:	Cinco estratos
SOLICITANTE:	Lic. Roberto Montero	Ubicación:	Muro derecho
MATERIAL:	Revoque y capa pictórica	Aumento:	40X

Nº	DENOMINACIÓN DEL COLOR		CODIGO
11.			
10.			
09.			
08.			
07.			
06.			
05.	Amarillo:	Willow leaf	64(40A-3P)
04.	Celeste:	Prudence	105(59C-2T)
03.	Azul:	Colonel's lady	114(68C-2T)
02.	Azul:	Blue suede	117 (69C-3D)
01.	Repellado	Adobe

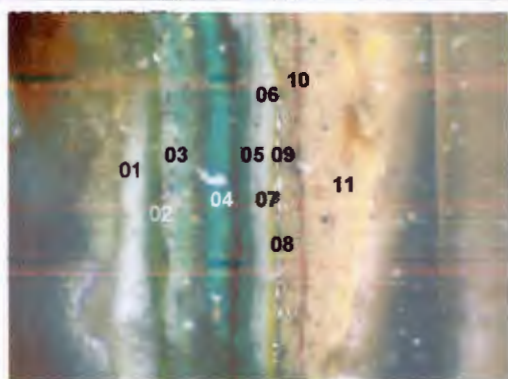
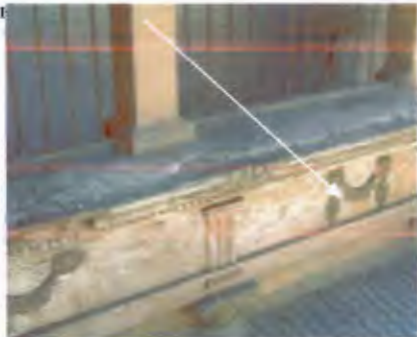
INMUEBLE :	CASA ALENCASTRE		
CATEGORIA :	VIVIENDA Y COMERCIO - MONUMENTO HISTORICO		
LOCALIZACION :	Calle Ayacucho esq. Potosí	Distrito:4	Manzana: 2 Lote: 3
EPOCA-INMUEBLE:	CASA DE 1821		
DATOS DE LA MUESTRA	EVALUACION DEL COLOR ORIGINAL		
SECTOR:	Primer Patio	OBSERVACIÓN ORGANOLÉPTICA	
DENOMINACION:	MOLDURA	Muestra:	Nº1 Guirnalda
ANALISIS :	Estratigráfico	Nº de Capas:	Once estratos
SOLICITANTE:	Lic. Roberto Montero	Ubicación:	2do piso entablamento
MATERIAL:	Revoque y capa pictórica	Aumento:	40X

Nº	DENOMINACIÓN DEL COLOR		CODIGO
11.	Amarillo	Glint O'Gold	63(33C-2T)
10.	Rojo	Deep Henna	28(16A-1A)
09.	Amarillo	Golden haze	48(28C-4D)
08.	Dorado	Pan de oro	Lámina de oro
07.	Amarillo:	Costa del sol	55(31A-1A)
06.	Blanco:	Enlucido	
05.	Gris:	Gray fog	197(52B-2T)
04.	Verde:	Nocturnal sea	202(61A-1A)
03.	Celeste	Danube	102 (58C-3D)
02.	Verde:	Hollyhock	195 (51C-4D)
01.	Blanco:	Enlucido	
	Base:	Estuco

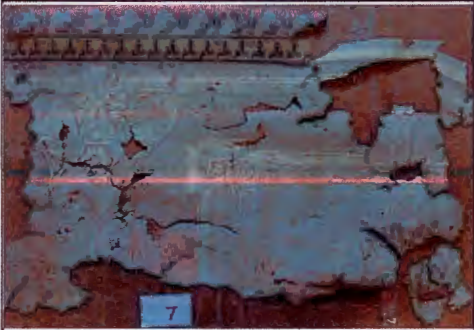
I. DATOS DE LA MUESTRA		OBSERVACIÓN ORGANOLÉPTICA	
CLASIFICACION	EMPAPELADO Nº7	GRAMAJE	180 gr/m ²
CARACTERISTICAS	Estampado	GROSOR	Papel grueso 170 - 220 gr/m ²
ANÁLISIS:	CUALITATIVO	RESISTENCIA	fragil
UBICACIÓN	AMB. Nº1	PERMEABILIDAD	< absorvencia
AUMENTO	40 X	DIRECCION DE FIBRA	un solo sentido
FOTOGRAFIA MICROSCOPICA		POTENCIAL DE H ⁺	Acido 5,5

LA VERJURA	lineas paralelas
		SELLO DE AGUA	no existe
		TIPOS DE DETERIORO DEL PAPEL	
UBICACIÓN EN EL INMUEBLE		SUCIEDAD SUPERFICIAL	Adhesion de aglutinante
		GRASA	no existe
		CONTAMINACION ATMOSFERICA	se encuentra trasminada
		DEFORMACION DEL PLANO	irregular
		MANCHAS	Picaduras oscuras
		MANCHAS DE OXIDO	uniforme
		MANCHAS ADHESIVO	uniforme por el aglutinante
		ARRUGAS Y DOBLECES	Dobleces y exfoliación por capas
		% PERDIDA O DESGARRO	20% perforaciones
		AMARILLAMIENTO	uniforme
		BIODETERIORO	No existe
		FOXING	Metales en la elaboracion
		TEMPERATURA	10°C
HUMEDAD RELATIVA	55%

DESCRIPCIÓN TECNOLÓGICA	Sobreposición de tres capas con aglutinante a la cola.

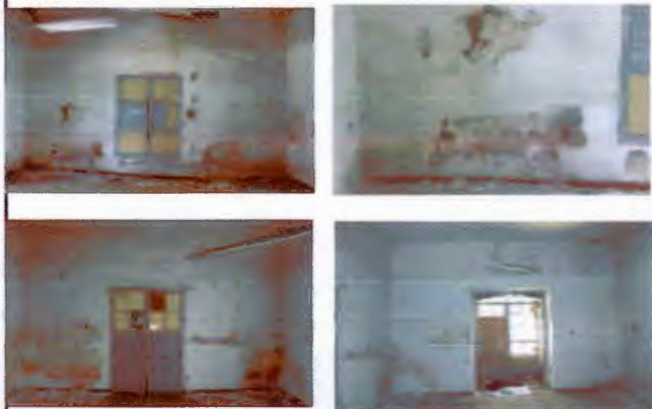
FOTO (ELEMENTO)

DESCRIPCION DEL ELEMENTO: Esta habitación al igual que las otras, presenta un blanqueado general en sus cuatro paredes, realizadas las exploraciones se encontro debajo, varias capas de pinturas murales sobre puestas y sobre estas otras capas de diferentes empapelados. La técnica de las pinturas murales son al temple y óleo, sobre el revoque de barro y yeso. En cuanto el empapelado, estos son de diferentes calidades dibujos y estampados. La primera decoración fue la pintura mural, posteriormente a medida que se deterioraba se cubría con otra capa de pintura mural, luego fu simplificada sobreponiendo con empapelado, siendo recurrente en la medida que se deterioraban o perdían las distintas capas presedentes. En el caso de los empapelados eran aplicados o adheridos con cola o adhesivo organico. Todas estas capas que se fueron deteriorando finalmente fueron cubiertas con una capa de pintura blanca actual.

Tanto las pinturas murales como los empapelados - coinciden con los otros ambientes de la segunda planta, teniendo ligeras variantes del color y diseño. A pesar de su fragmentación y deterioro, y encontrarse cubiertas por la capa blanca de pintura actual, constituyen en testimonios y muestras de técnicas y materiales empleadas en un determinado periodo, entre el siglo XIX y principios del siglo XX y que en solo esa época se produjeron.

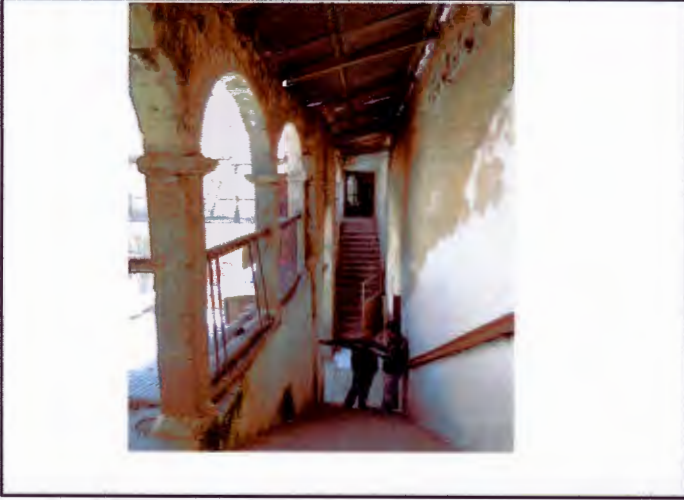
FOTO (ELEMENTO)

DESCRIPCION DEL ELEMENTO: Las gradas tipo "imperial" son parte del conjunto arquitectonico que conforma la portada principal, ubicada en el Primer Patio. El inicio de los peldaños de las gradas se encuentra en el arco de la portada principal, ubicada en el Patio Principal, ascendiendo tres peldaños que acaban en un descanso de planta cuadrangular, de este descanso la circulación se reparte de dos direcciones contrarias, las cuales acaban en cada lado de los pasillos de las galerías.

3. Tratamiento de consolidación y de conservación, determinando una limpieza mecánica y procesos de desalinización de acuerdo al grado de deterioro y presencia de sales en las piezas líticas.

7. Reconstrucción de la portada con las piezas codificadas, empezando desde la base.
8. Restitución de piezas muy deterioradas por otras de la misma calidad lítica, forma, color y clase.

9. Se debera recuperar el sistema del barandado, para lo cual se realizara un relevamiento a detalle, de todos sus elementos. Se debera realizar una codificación sistematizado antes de cualquier desmontaje.

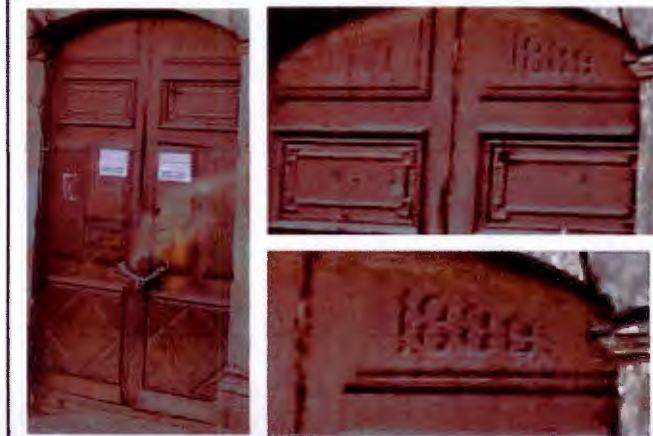
FOTO 2 (ELEMENTO)

NOMBRE DEL PROYECTO: Casa Grande del Pueblo**DIRECCION:** Potosi Esq. Ayacucho**DENOMINACION DEL ELEMENTO:** Puerta de madera - dos hojas**UBICACION DEL ELEMENTO:** Fachada principal sobre la calle Ayacucho**DESCRIPCION DEL ELEMENTO:**

6. Restitución de piezas muy deterioradas por otras del mismo tipo de madera, considerando que el veteado siga al original, en caso de existir desgaste pronunciado, se recomienda restitucion de pieza, fechándola

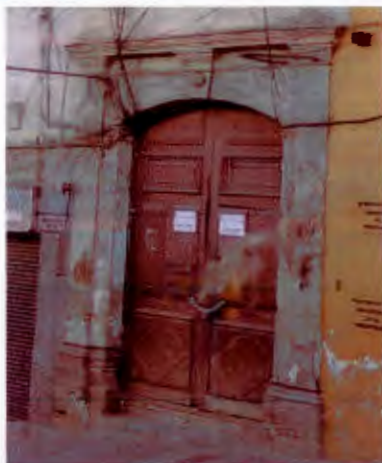
FOTO 2 (ELEMENTO)

NOMBRE DEL PROYECTO: Casa Grande del Pueblo**DIRECCION:** Potosí Esq. Ayacucho**DENOMINACION DEL ELEMENTO:** Portada Principal**UBICACION DEL ELEMENTO:** Fachada principal sobre la calle Ayacucho**DESCRIPCION DEL ELEMENTO:**

6. Reconstrucción de la portada con las piezas codificadas, empezando desde la base.
7. Restitución de piezas muy deterioradas por otras de la misma calidad lítica, forma, color y clase, desde la zapata, pre-construcción de esta.

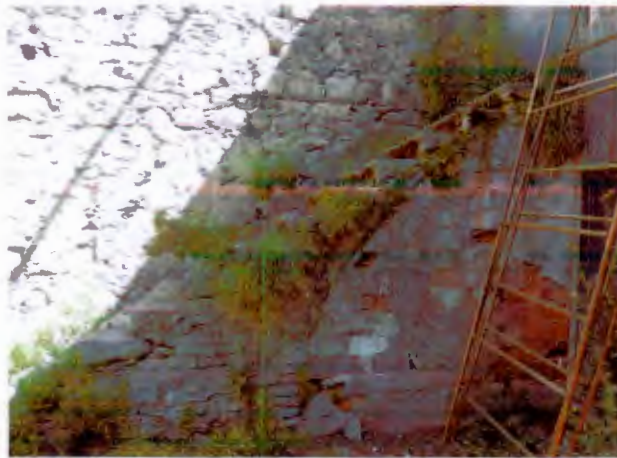
P.INT

FICHA DE REGISTRO FOTOGRÁFICO
CASA ALENCASTRE- LA PAZ BOLIVIA
MARZO 2013- MINISTERIO DE CULTURAS Y TURISMO (Unidad de Monumentos y Sitios)
CODIGO DE AMBIENTE:PS.8 (PATIO INTERIOR-2)

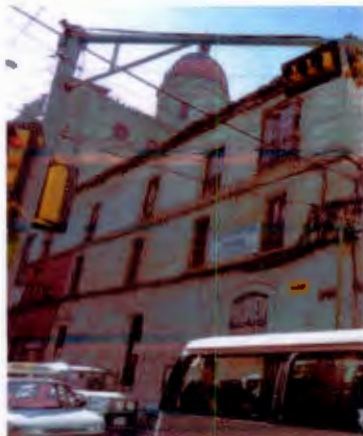
F.A

FICHA DE REGISTRO FOTOGRÁFICO
CASA ALENCASTRE- LA PAZ BOLIVIA
MARZO 2013- MINISTERIO DE CULTURAS Y TURISMO (Unidad de Monumentos y Sitios)
CODIGO DE AMBIENTE: (FACHADA- OESTE)

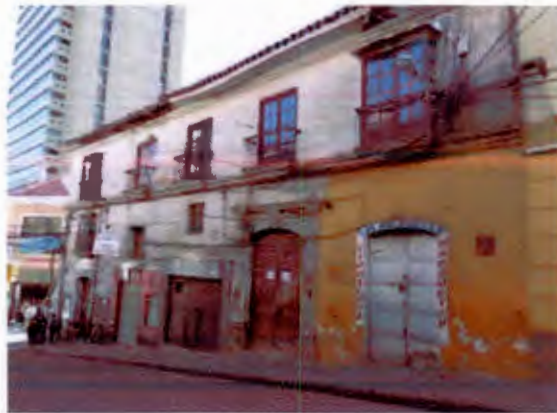
F.B

FICHA DE REGISTRO FOTOGRÁFICO
CASA ALENCASTRE- LA PAZ BOLIVIA
MARZO 2013- MINISTERIO DE CULTURAS Y TURISMO (Unidad de Monumentos y Sitios)
CODIGO DE AMBIENTE: (FACHADA- SUR)
